# モンゴル国の水環境

## —ウランバートル市の中央下水処理場を中心に—

佐藤 寛\*

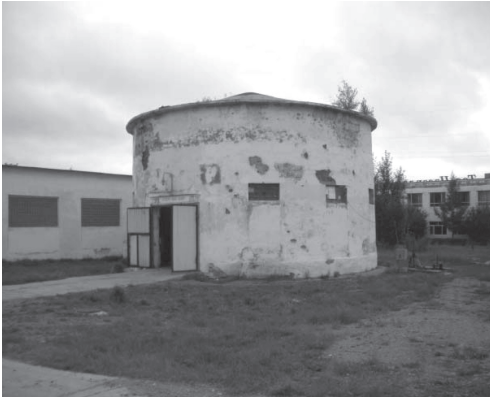
写真3 老朽化の目立つ施設

万 m<sup>3</sup> ~ 17 万 m<sup>3</sup> の排水・下水を引き受け、90-92%まで処理浄化している。これらはスペインの貸付金 1500 万ユーロで設備改善を行っている。期間は 2003 から 2008 年の間に二段階に分けて工事を行い、新しいポンプを設置した。また、2008 年には施設整備を行い、新たに放射線により殺菌をする設備を設置した。現在においては、この施設の処理能力の負担が大きく、稼働可能能力を超えている。家庭の排水が日々大幅に増えていると専門家が指摘している。中央下水処理場の機器設備は長年修理をおこなっていないために、コンクリートの容器など部分的に老朽化が顕在化している。

中央下水処理場の施設拡充と近代化を早急に推進し、各地区に近代的な下水処理場の建設が必要である。人口約 131 万人を擁する首都ウランバートル市には近代設備の能力の高い下水処理場の建設をしなければならない。市街地や新興地域などへの施設建設を急ぐべきである。そして、産業廃水・排水と一般生活排水の分離化を早急に行わなければならない。国際都市やモンゴル国の首都、そして何よりも環境破壊を食い止めなければならない。トーラ川の水はウランバートル市民の飲料水でもあり、その飲料水の源をウランバートル市の排水で汚している。これは環境被害や健康被害であり、持続可能な環境循環にはならず悪循環である。過去の経済大国の教訓を学び自ら足元を再考すべきである。

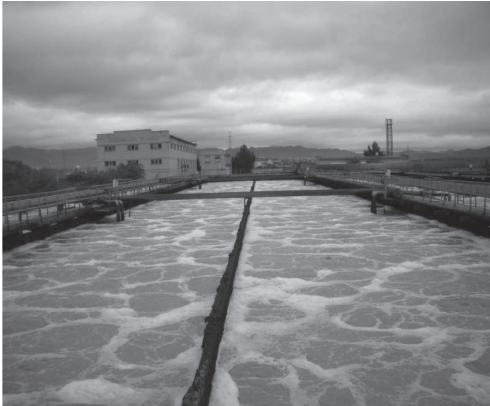
写真5 下水処理中

中央下水処理場は、一般家庭からの生活排水と上記のように企業・工場等からの産業廃水・排水が送られ、それを同時に処理しているのが現状である。中央下水処理場の関係者の話では、産業排水からの廃水・排水の放水パイプは直径 140 cm で、アパート等からの排水の送水パイプは直径 120 cm で排水が当処理場に送られてくる。当処理場は 16 万 m<sup>3</sup> ~ 17 万 m<sup>3</sup>/日の処理能力があるが、現実には全体の 85%が限界とのことであった。ある報道によれば、一日 170,000 m<sup>3</sup> の排水処理された水がトーラ川に流されている。100 パーセント処理してから川に流すべきであるが中央下水処理場では稼働に負担が大きく、88-93%が限界であり、残りの約 7% ~ 15% が未処理でトーラ川に放流されている<sup>13)</sup>。

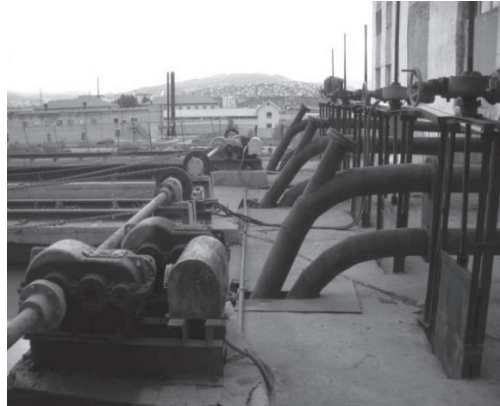
写真6 老朽化が目立つ機械設備

筆者は、この中央下水処理場を2013年9月2日に調査を行った。第一印象は全てが老朽化の施設であり、設備はメンテナンスを施しながら何とか維持している感じを受けた。そして施設内は鼻を刺すような悪臭が漂っていた。この施設が造られてから49年が経っていることもあり、諸般の事情により近代的な設備や技術が遅れたものと考えられる。その例として中央下水処理場は16万m<sup>3</sup>～17万m<sup>3</sup>/日の処理能力があるが、日増しに増加する排水の内、全体の約85%は処理可能であるが残りの約15%は未処理のままにトー

ラ川に流されている。この状況が継続し続ければ、いずれトーラ川は“死の川と化”する結果になることは明白である。なぜなら、最近モンゴル経済は好調な発展をなし、今後においても経済が成長すれば、経済成長優先が先行し自然環境の悪化は避けられない。水質汚染や大気汚染はより一層増し、自然豊かなウランバートル市の環境は破壊されるものと推測される。早急な中央下水処理場の近代的な設備施設の施工をしなければならない。市政府や企業、市民が一丸となってウランバートル市の環境保全の意識で推進すべき課題である。

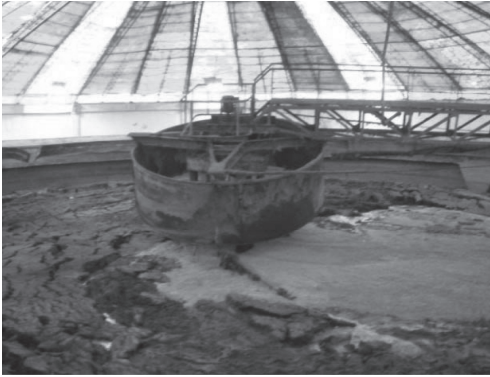
写真7 汚泥乾燥処理

現在の中央下水処理施設は、一日 16 万～17 万立方メートルの排水を引き受け、機械方式と化学方式で処理し紫外線で消毒処理して自然界に戻している。72 パーセントまで水分を抜き取り、保存場所で乾燥させている。

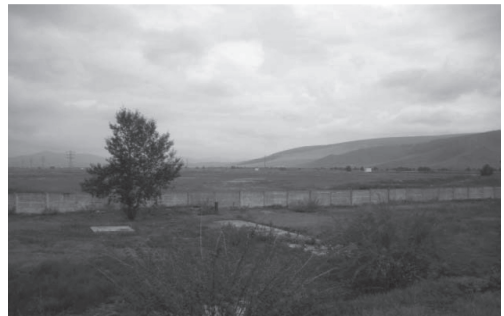
写真9 草原の中央水源地

※この広大な中央水源地内の88本の井戸からポンプアップして取水している。この水源地が汚染されればウランバートル市民の健康被害が危惧される。

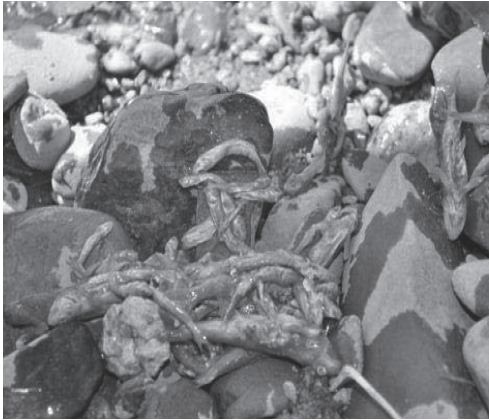
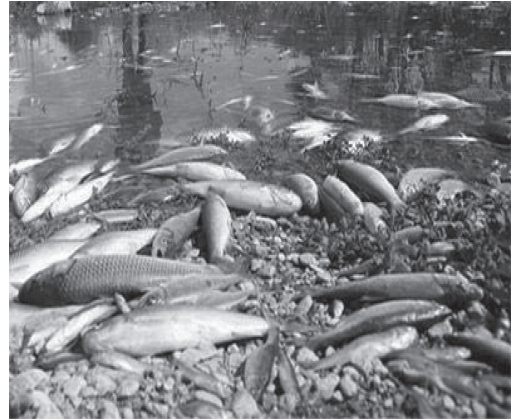
写真 10

## トーラ川の魚の死骸

で鉱山開発からの廃水が、その起因とみられトーラ川の水質の汚染が発生している。写真 10 や写真 11 はトーラ川の水質汚染による魚の死骸である。中央県にあるザーマル地区の金鉱開発の排水とランバートル市内や河川集落から出される生活排水などが原因とされてきた<sup>19)</sup>。

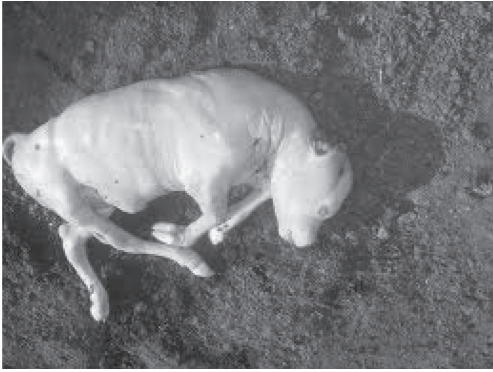
写真 12 家畜の奇形

最近では、ウランバートルの西部 50 km ぐらい離れたところにある中央県のアルタンブラグ村がある。人口は 3000 人余りの村であるが、この村での出来事に下水処理施設からの排水が、この村の近くを流れるトーラ川に流されている。現在トーラ川の水は家畜も飲めない状況にあり、村の住民は井戸から飲用水を取っているが、家畜は川の水を飲んでい。トーラ川の水を飲料している家畜から最近、流産する家畜や足や頭のない奇形の家畜も生まれていると報告されている<sup>20)</sup>。

※トーラ川の水を飲料したために、奇形の家畜が生まれたと考えられている。
