モンゴル国：トーラ川の汚染の実態

—ウランバートル市のソングノキャンプ (Couwor aupaum) 場周辺を中心に

佐藤 寛*

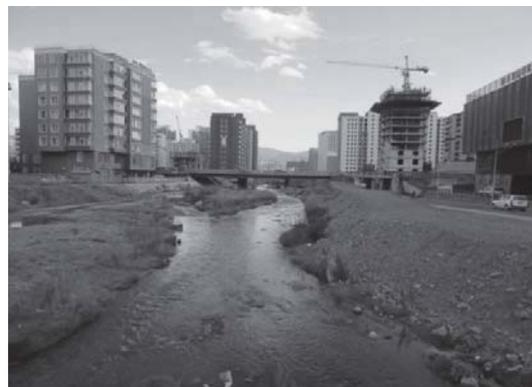
写真 2

刻である。ゲル集落の下水がセルベ川を汚染しており、本川のトーラ川の汚染をより一層深刻化している²⁰⁾。

市内を流れるセルベ川
筆者撮影：2014年8月25日

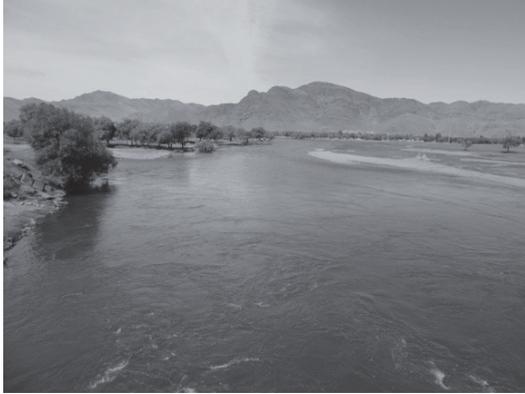
写真 5

ソングノキャンプ場を流れるトーラ川
筆者撮影：2014年8月25日

ソングノキャンプ場は、自然豊かな地域で木が生繁り素晴らしい景観である。このキャンプ場は本来ならば、自然の草木が生繁り、水清らかに流れるキャンプ場としては申し分のない場所であったと思われる。今でも、この地はキャンプ場や保養施設が設置されている自然豊かな環境下にある。このキャンプ場付近のトーラ川は水量が豊富で力強い流れをしていた。しかし、このキャンプ場周辺はトーラ川支流の上流にある下水処理場の不適切な処理のためにトーラ川が汚染されている。こ

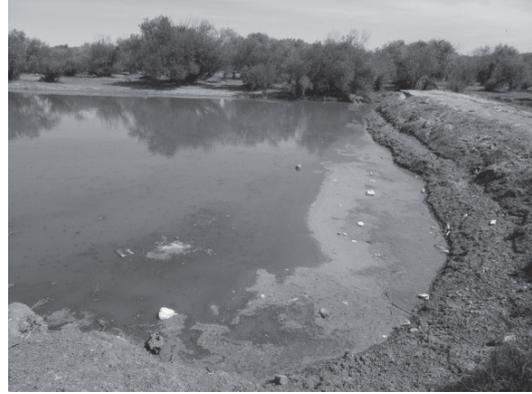
写真 6

支流の池 下水の沈澱地の様相
筆者撮影：2014年8月25日

の支流は川の外観をなすものの、排水路である。未処理の汚水が垂れ流し状況の下水路である。また、支流の全体に悪臭が漂い、支流の岸2メートル弱には草木1本生えていない。目で見た感覚の支流はまさしく排水路化し、護岸は薬品や農薬などで焼けただけのようなようであった。川床は見えず、草木や魚の泳ぐ姿は見られなかった。魚の死骸も発見できなかったが、魚が棲む状況ではないと推測される。また、ゴミが散乱しペットボトルや家庭の台所洗剤容器、ビニール袋などが小枝に絡まっていた。

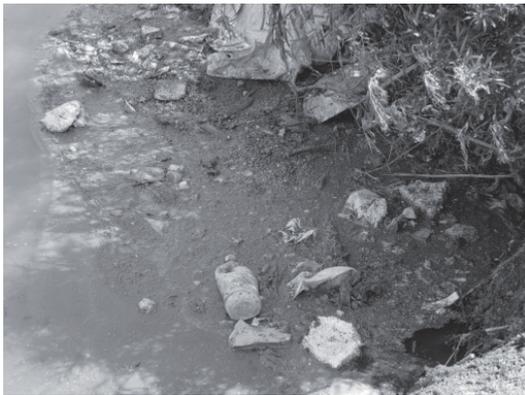
写真 7

ソング支流の汚染とゴミ
筆者撮影：2014年8月25日

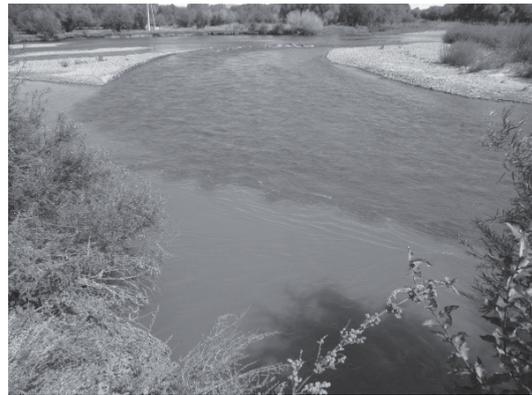
写真 8

支流の汚染（左）とトーラ川（右）の合流の様子
筆者撮影：2014年8月25日

支流と合流したトーラ川は汚染水を含んで下流へと流れ、河川のもつ自然浄化の能力を発揮しながら本流のオルホン川へと合流し、さらにセレンゲ川へと流入してバイカル湖へと注ぐ。
